**Objet : Envoi des résultats des diagnostics immobiliers**

# Résumé de l'expertise n° 2212/DIAG/0607

**Rapport de mission de repérage des matériaux et produits contenant de l'amiante pour l'établissement du constat  
établi à l'occasion de la vente d'un immeuble bâti  
(listes A et B de l'annexe 13-9 du Code de la Santé publique)**

Numéro de dossier : 2212/DIAG/0607  
Date du repérage : 23/12/2022

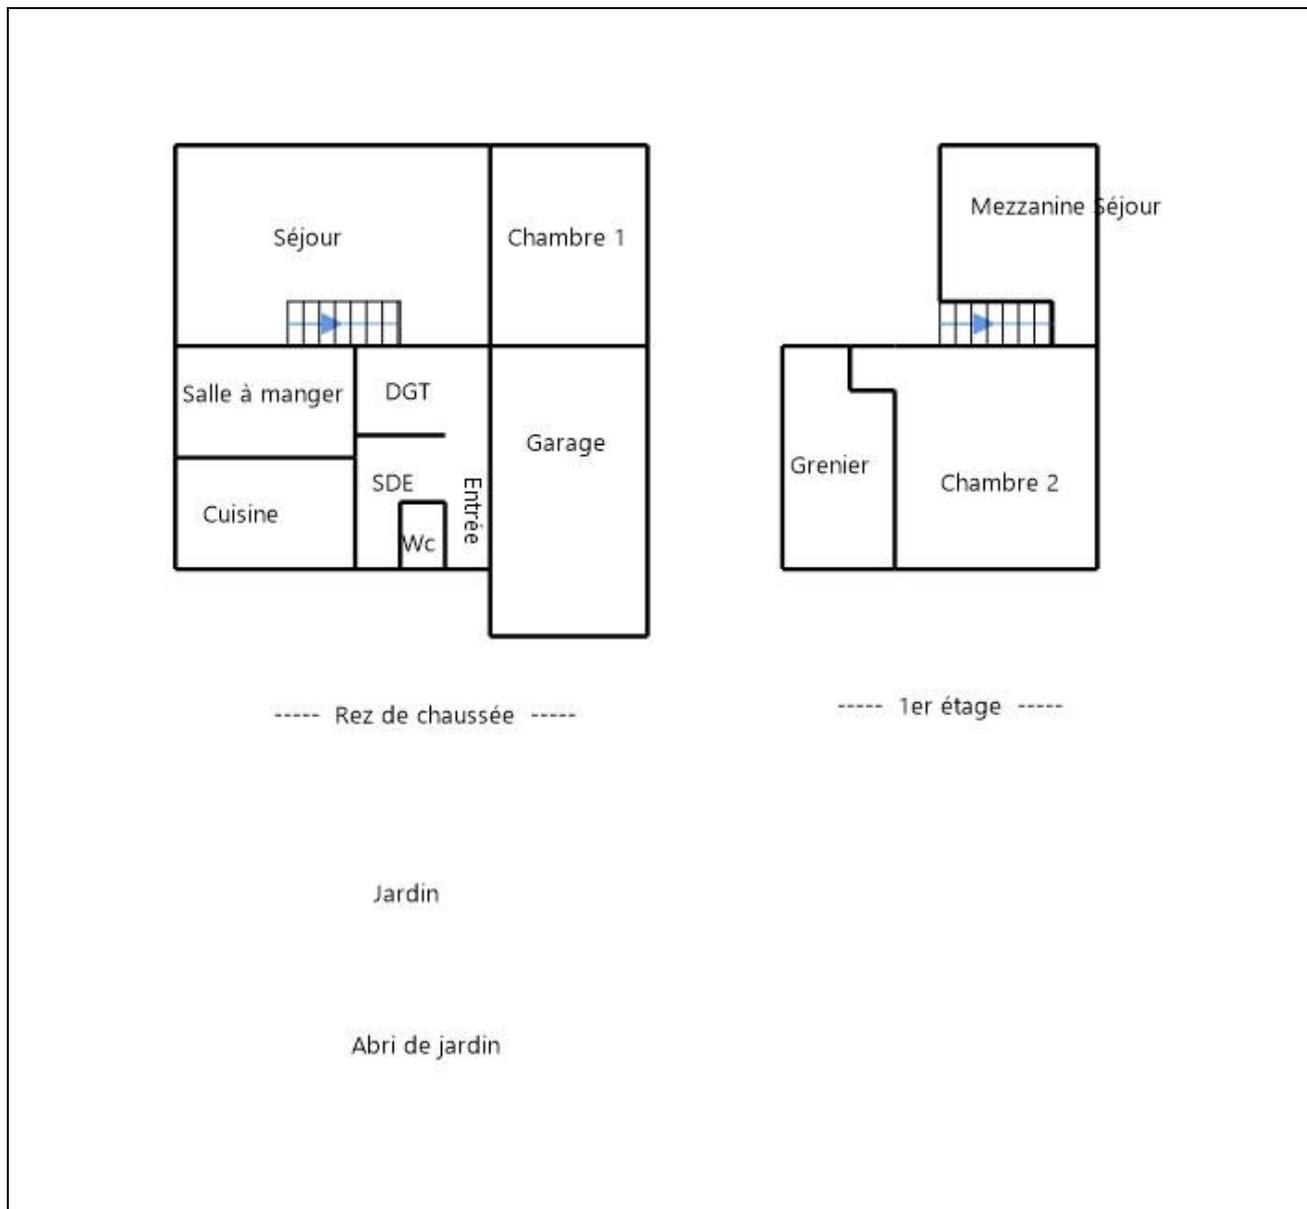
Annexe – Croquis de repérage

1er étage - Chambre 2, Abri de jardin	-	Présence d'indices d'infestation d'autres agents de dégradation biologique du bois

**Au vu de la présence de termites vivants aux abords du bâti, il est recommandé de consulter rapidement un professionnel du traitement des agents de dégradation biologique du bois en vu d'un traitement.**
